## Saletta Reale della Stazione di Monza

*restauro opere in stucco policromo e dorato,  
opere lignee*

*23 luglio 2006*

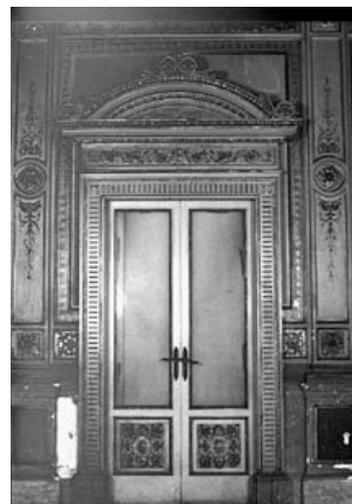
Il supporto ligneo, realizzato in abete ben stagionato e tiglio per gli intagli, presenta una buona conservazione dal punto di vista strutturale, non si notano fenomeni di sfibramento, cipollatura o altri sintomi di indebolimento.

Il plinto di alcune porte è staccato e parzialmente mancante in nella prima porta della parete ovest

La preparazione pittorica, a base di gesso e colla, ha una buona aderenza al supporto ligneo, ad eccezione di alcuni principi di distacco in corrispondenza delle lacune.

Dorature e tempere avorio laccate, che forniscono la finitura pittorica delle opere, sono ancora presenti e consistenti

ovunque, evidenziano i segni della crettatura tipica della tempera a caseina.

Le dorature sono consumate fino alla preparazione di bolo nei rilievi delle modanature della fascia bassa e della zoccolatura

Sopra la policromia originale era presente ridipintura a smalto bianco e una a gommalacca che alterava il colore ad un tono bruno rossastro.

La meccanica di cerniere e serrature necessita di piccole revisioni. e di completamenti di maniglie o cerniere dove mancanti

Le dorature sono state verniciate con gommalacca o resina simile, di colore bruno rossastro; sono presenti interventi di ridoratura limitati agli spigoli delle lesene delle porte, ed una generalizzata riverniciatura con porporine

Le campiture laccate, oltre la verniciatura sopra detta, recano ampi ritocchi; in particolare la cartella del fastigio è totalmente ridipinta e privata delle dorature originali.

- Documentazione grafica e fotografica dello stato di conservazione e degli interventi: prima durante e dopo il restauro;
- fissaggio e consolidamento strutturale degli elementi lignei cedevoli con opere di falegnameria ed ebanisteria differenziando il risanamento mediante riempimento delle lacune con inserti in legno nel caso di allontanamento delle assi o di lacune, dal riempimento con listelli sottili nel caso di fessurazioni meno gravi.
- Le operazioni di disinfezione e disinfestazione sono state valutate non necessarie per l'assenza di agenti xilotrofi e per la difficoltà di operare in cantiere aperto con presenza costante di maestranze
- revisione del funzionamento di cerniere e serrature;

- intervento di preconsolidamento con resina PVA veicolata in alcool butilico finalizzato alla protezione della pellicola pittorica, in pericolo di caduta, prima delle operazioni di consolidamento.

- consolidamento e fissaggio della preparazione pittorica distaccata con iniezioni ed infiltrazioni di colla PVA e acrilica termoplastica
- pulitura della pellicola pittorica da sporco e vernici sovrapposte con l'uso di bisturi e solventi organici in sospensione di gel di cellulosa e con l'uso di tensioattivi non ionici

- asportazione delle lacche ridipinte e restituzione delle cromie originali con bisturi e solventi volatili a base alcool etilico.
- Tra le sostanze da rimuovere sono state incluse anche quelle stuccature applicate in precedenti interventi di restauro debordanti sull'originale

- si è verificata localmente l'esigenza di distaccare il pezzo per permettere un'accurata pulitura delle interfacce ed una più sicura riadesione nella posizione originaria: Il frammento risultava pericolante in seguito ad una fratturazione

- Le operazioni di reintegrazione plastica di parti mancanti, in stucco o in legno, sono state valutate nel caso di risarcimento di mancanze più estese.

- Le stuccature sono state realizzate con leggerissimo sottolivello di gesso di Bologna fine e colla acrilica termoplastica
- ritocco pittorico ad acquerello e risarcimento delle dorature con ritocco pittorico a tempera;

- stesura di un protettivo finale, a base di cera microcristallina

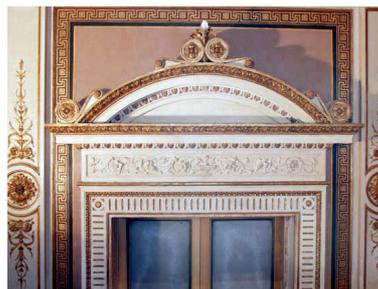
Sono presenti lacune dovute ad urti accidentali negli spigoli delle lesene ad altezza di piede e di spalla; manca la rosetta intagliata all'interno della mensola di destra e un tratto di cornice alla base dello specchio.

La preparazione pittorica, a base di gesso e colla, ha una buona aderenza supporto ligneo, ad eccezione di alcuni principi di distacco in corrispondenza delle lacune e nei sottili elementi in legno traforato e intagliato suscettibili a maggiori variazioni di massa termoigroscopica

Sopra la doratura originale era presente una patina di ridipintura e una finitura a gommalacca che alterava il colore ad un tono bruno rossastro.

Le dorature sono state verniciate con gommalacca o resina simile, di colore bruno rossastro; sono presenti interventi di ridoratura limitati agli spigoli delle cornice e architrave superiore ed una generalizzata riverniciatura con porporine

- Documentazione grafica e fotografica dello stato di conservazione e degli interventi: prima durante e dopo il restauro;
- fissaggio e consolidamento strutturale degli elementi lignei cedevoli con opere di falegnameria ed ebanisteria differenziando il risanamento mediante riempimento delle lacune con inserti in legno nel caso di allontanamento delle assi o di lacune, dal riempimento con listelli sottili nel caso di fessurazioni meno gravi.
- intervento finalizzato alla protezione della pellicola pittorica, in pericolo di caduta, prima delle operazioni di consolidamento con resina PVA.
- consolidamento e fissaggio della preparazione pittorica distaccata con iniezioni ed infiltrazioni di colla PVA e acrilica termoplastica

- pulitura della pellicola pittorica da sporco e vernici sovrapposte con l'uso di bisturi e solventi organici in sospensione di gel di cellulosa
- Tra le sostanze da rimuovere sono state incluse anche quelle stuccature applicate in precedenti interventi di restauro debordanti sull'originale

- si è verificata localmente l'esigenza di distaccare il pezzo per permettere un'accurata pulitura delle interfacce ed una più sicura riadesione nella posizione originaria: Il frammento risultava pericolante in seguito ad una fratturazione

- Le operazioni di reintegrazione plastica di parti mancanti, in stucco o in legno, sono state valutate nel caso di risarcimento di mancanze più estese: rosetta e piccoli intagli, come pure le modanature interrotte sono state restituite

- stuccature con leggerissimo sottolivello con gesso di Bologna fine e colla acrilica termoplastica
- ritocco pittorico ad acquerello e risarcimento delle dorature con ritocco di a guazzo di bolo rosso e giallo

- stesura di un protettivo finale, a base di olio di lino
