RestauroArte snc

OGGETTO: Intervento di restauro delle parti lignee di sei busti-reliquiari in argento appartenenti al Duomo di Monza,

SCHEDA DI RESTAURO

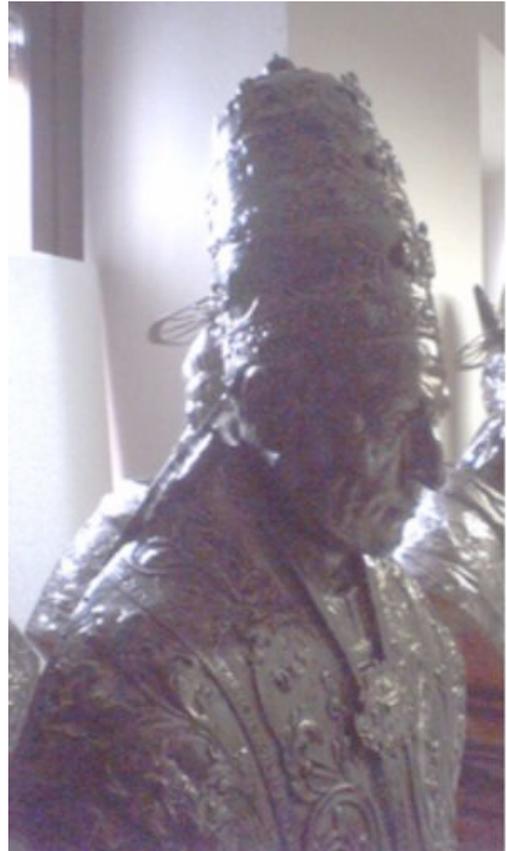
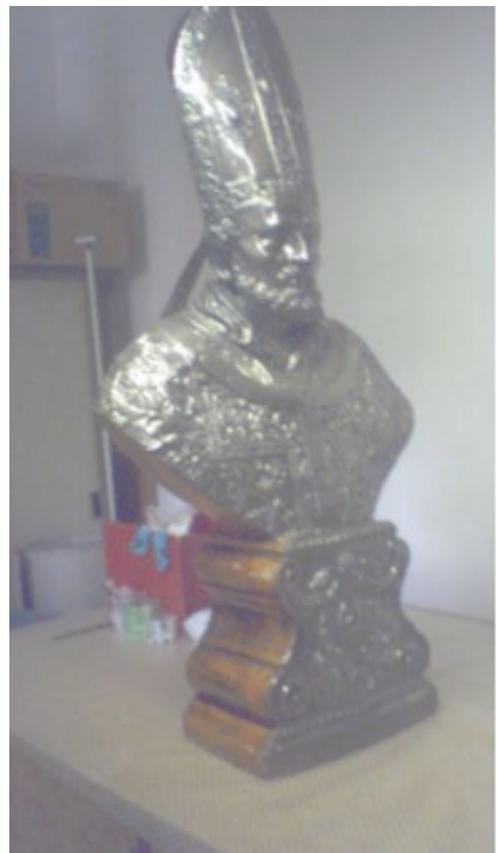
Documentazione fotografica

Le parti lignee in questione, in origine interamente argentate a guazzo, presentano oggi una superficie a bolo brunita con sporadiche tracce di foglia metallica annerita dal tempo. Inoltre numerose sono le zone interessate da lacune e sollevamenti dello strato di preparazione in gesso.

Consolidamento e fissaggio della parti sollevate tramite l'impiego di resine poliviniliche, applicate per iniezione e a pennello.
